Derya Pektaş
Dipl. Restauratorin

FOTODOKUMENTATION

Objekt	: Gemälde auf Leinwand	Datum	: 06.02.2018
Datierung	: vermutl. 17. Jh.	Bearbeitungszeit	: 06.03.2017 – 06.02.2018
Maße (H/B/T)	: 134,0 cm / 115,0 cm / 2,0 cm	Kamera	: Canon 1000D
Eigentümer	: Privatbesitz	Blitz	: nein

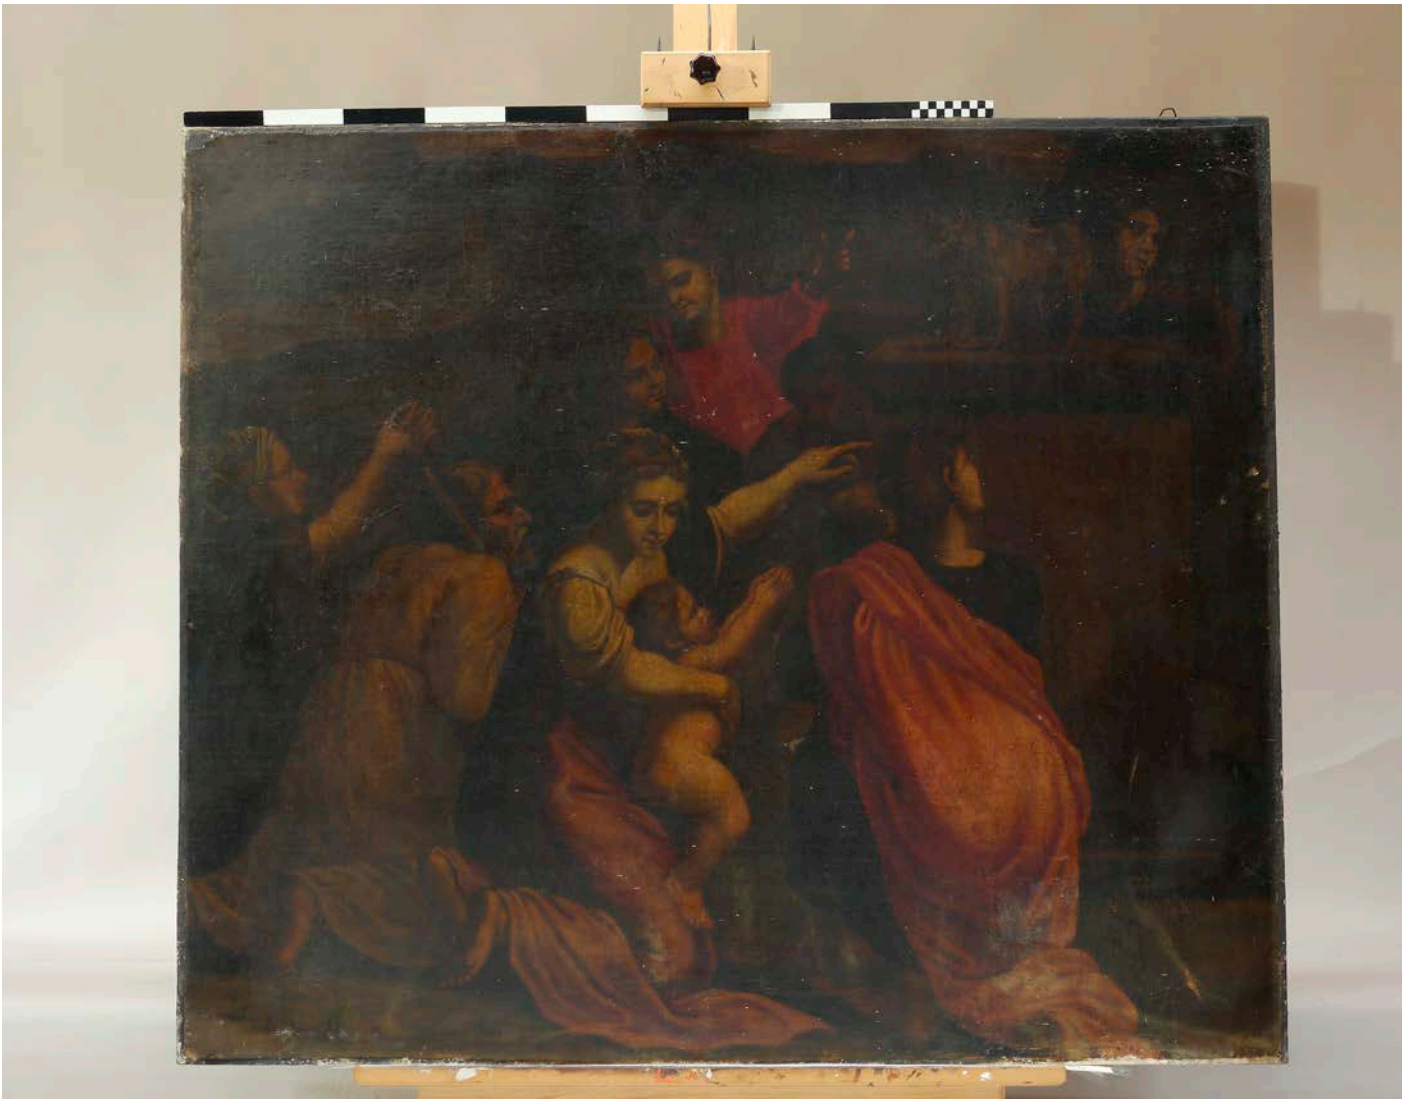
Abb. 1 Gesamtansicht der Vorderseite des Gemäldes vor der Restaurierung. Der Firnis ist stark gegilbt, die Darstellung ist für den Betrachter nicht mehr deutlich zu erkennen. Es sind kleine Fehlstellen auf der gesamten Fläche vorhanden. Außerdem sind viele ältere Retuschen zu erkennen. Das Gemälde wurde von vier Seiten beschnitten und auf einen neuen Leinwandträger appliziert.

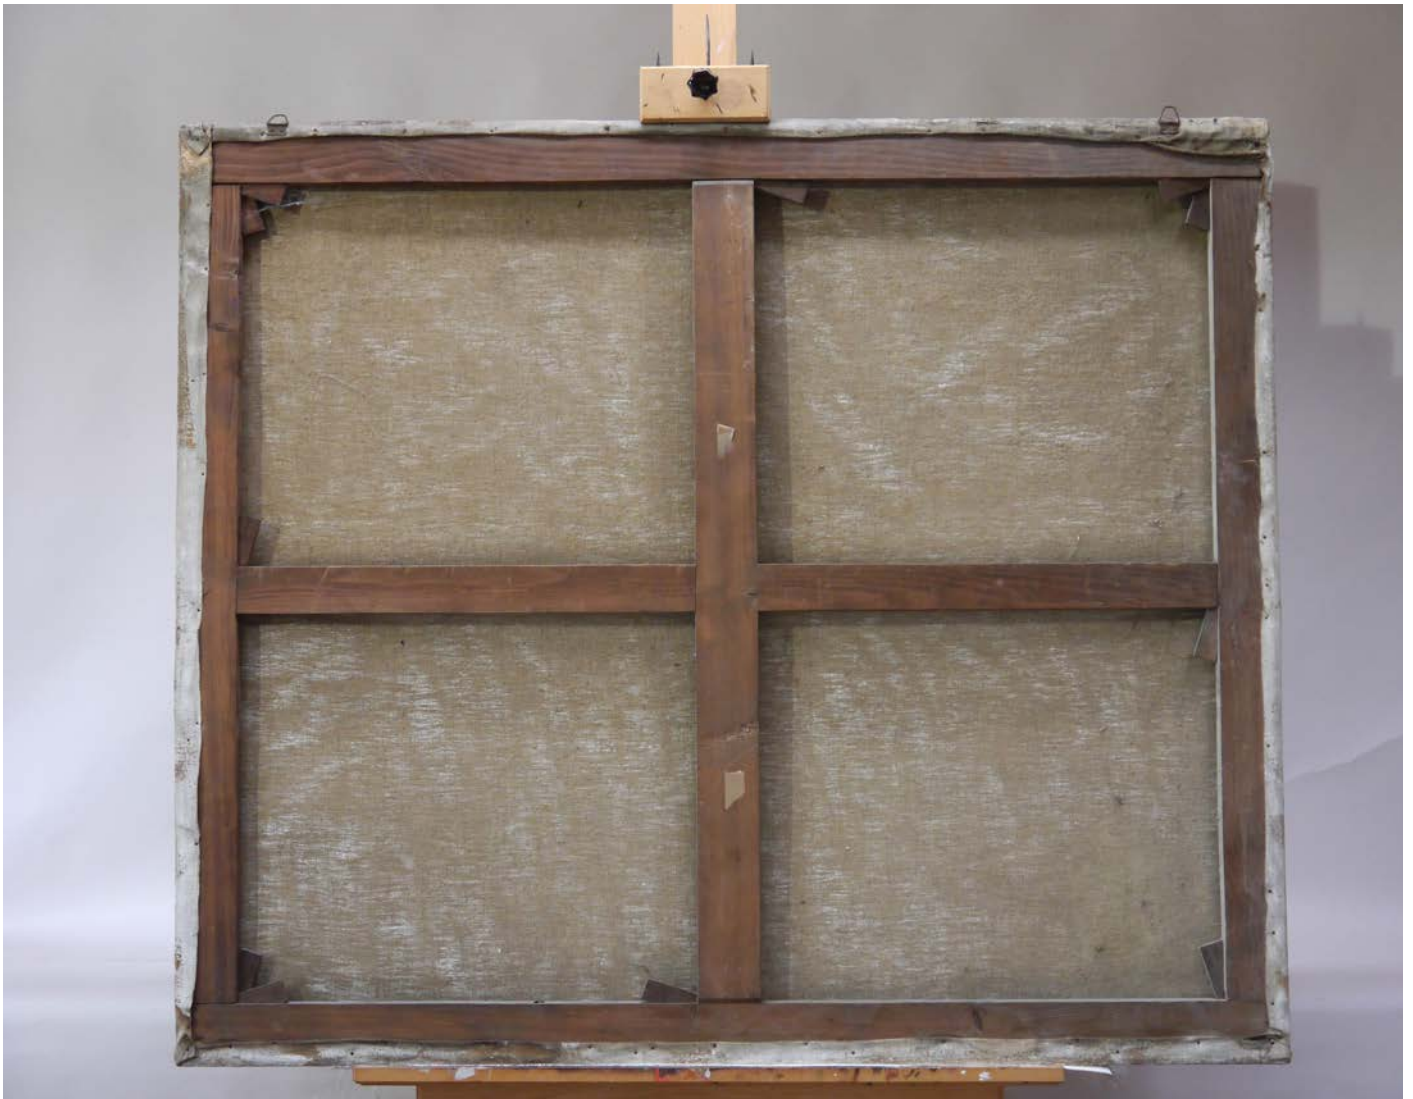
Abb. 2 Gesamtansicht der Rückseite des Gemäldes vor der Restaurierung.

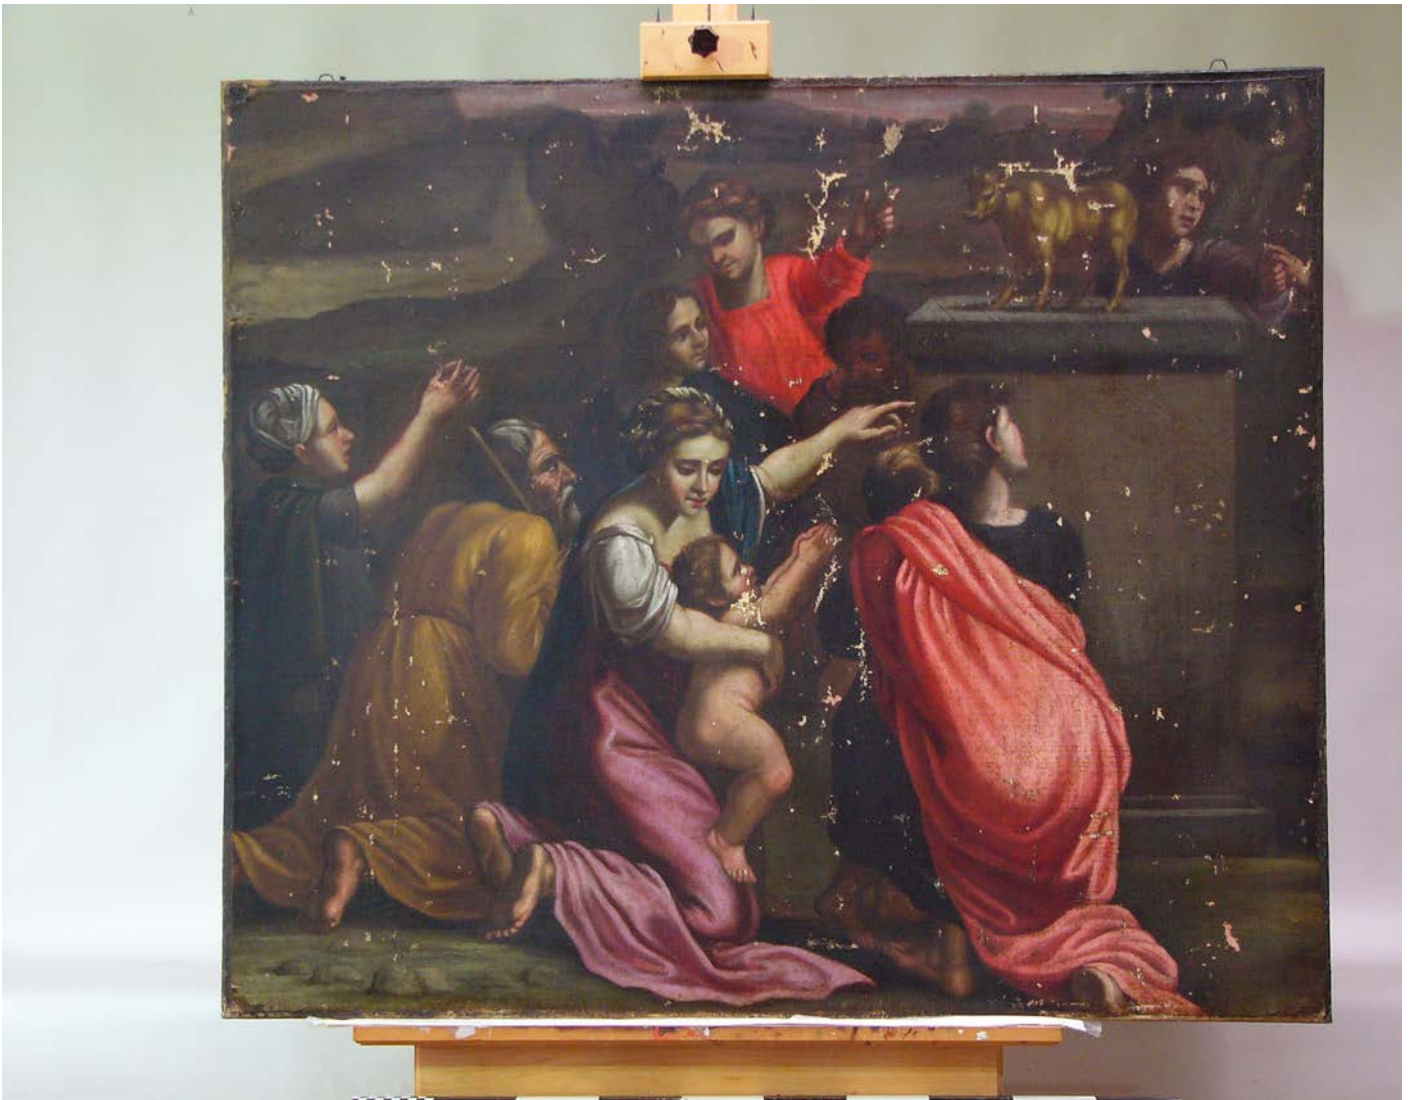
Abb. 3 Gesamtansicht des Gemäldes während der Firnisdünnung, nachdem alte Retuschen entfernt wurden

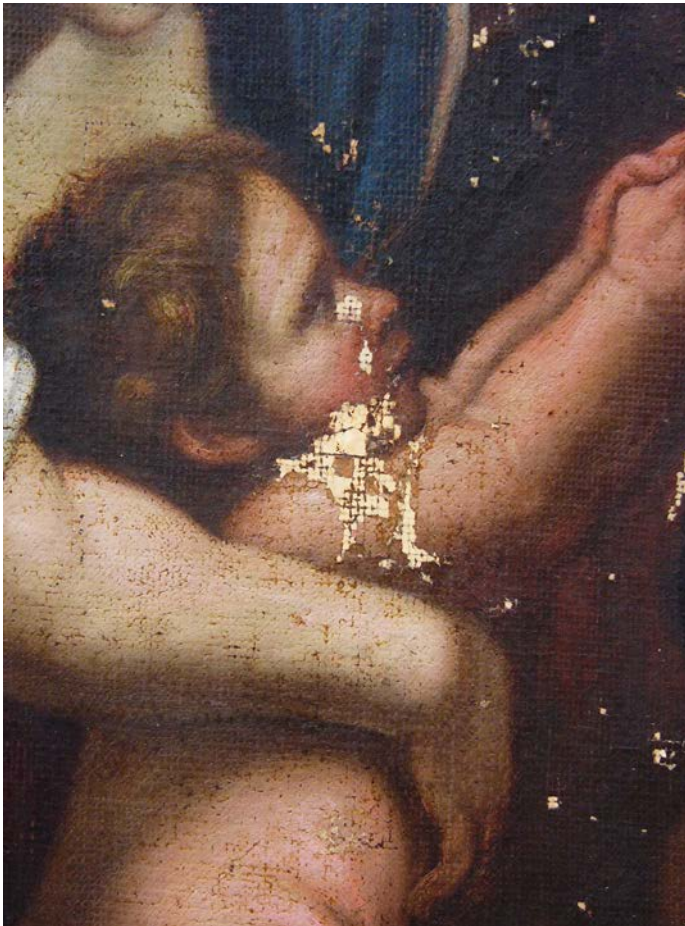
Abb. 4 Detailansicht nach der Firnisdünnung und Abnahme der alten Retuschen. (Zwischenzustand)

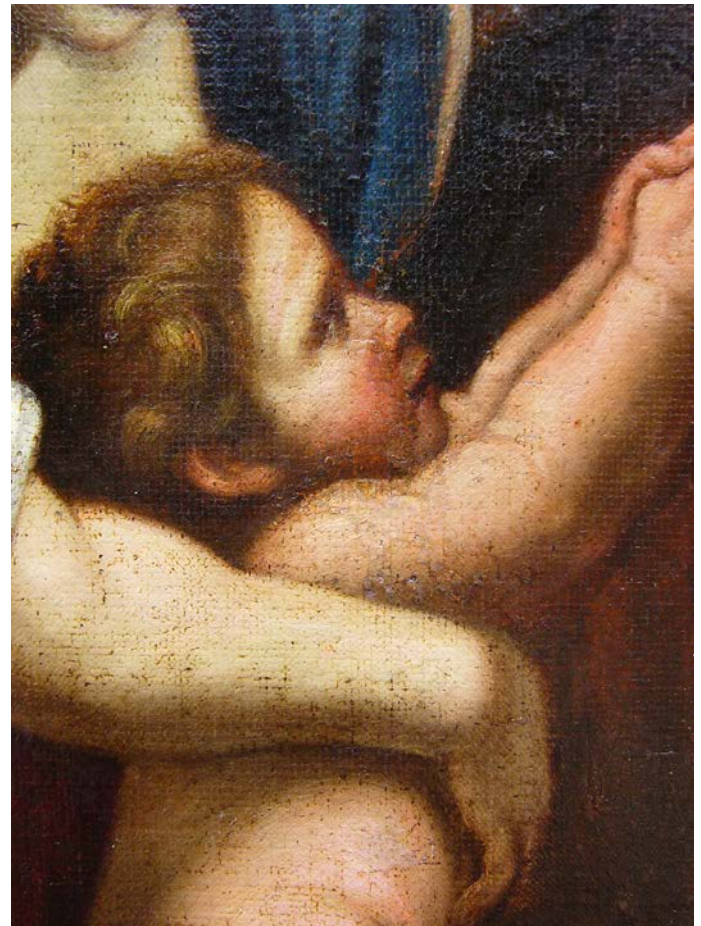
Abb. 5 Detailansicht nach der Retusche und dem Firnissen. (Endzustand)

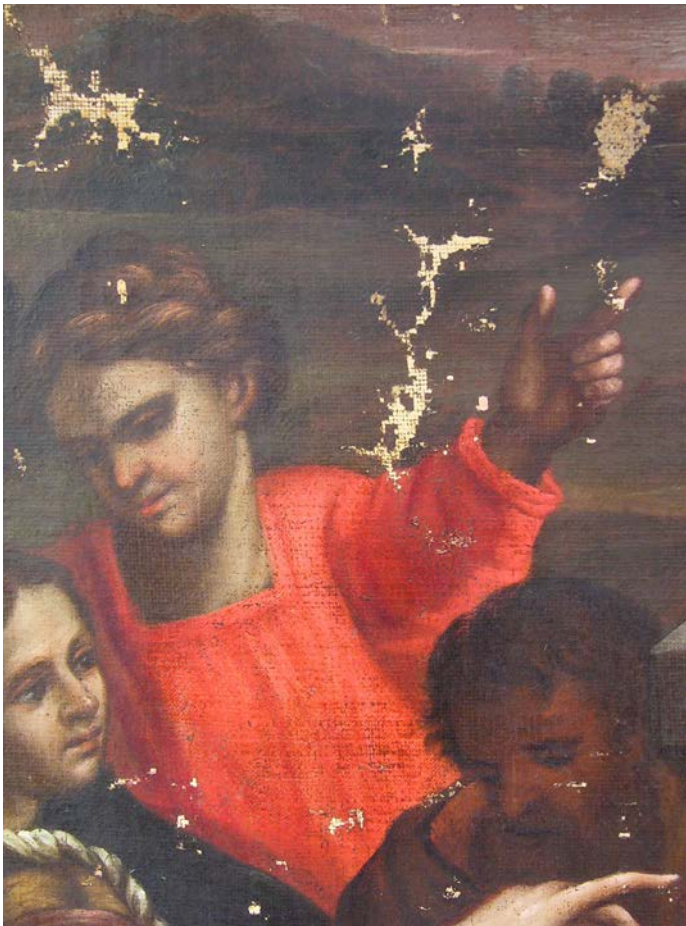
Abb. 6 Detailansicht nach der Firnisdünnung und Abnahme der alten Retuschen. (Zwischenzustand)

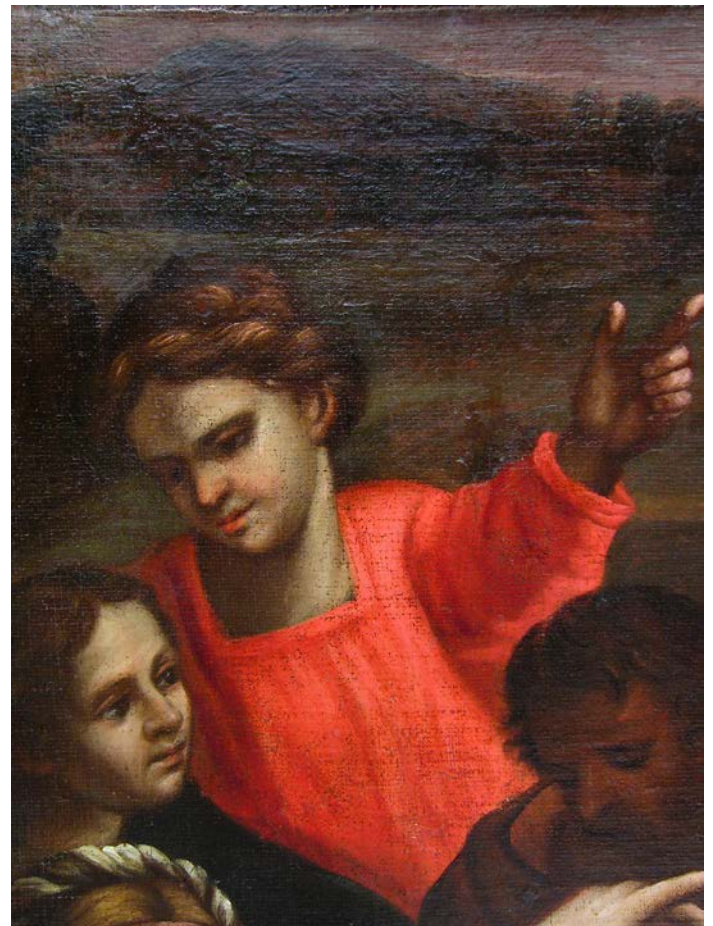
Abb. 7 Detailansicht nach der Retusche und dem Firnissen. (Endzustand)

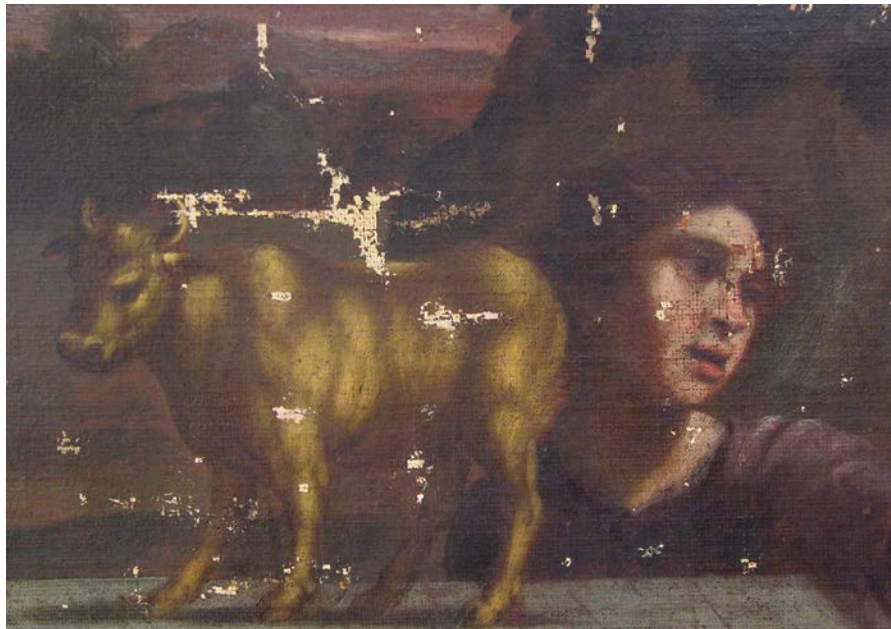
Abb. 8 Detailansicht nach der Firnisdünnung und Abnahme der alten Retuschen. (Zwischenzustand)

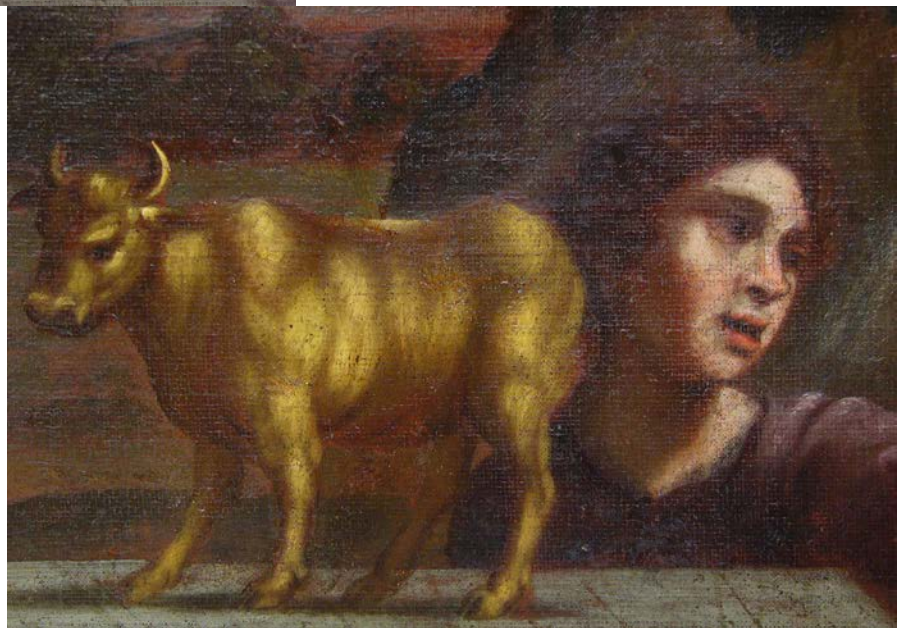
Abb. 9 Detailansicht nach der Retusche und dem Firnissen. (Endzustand)

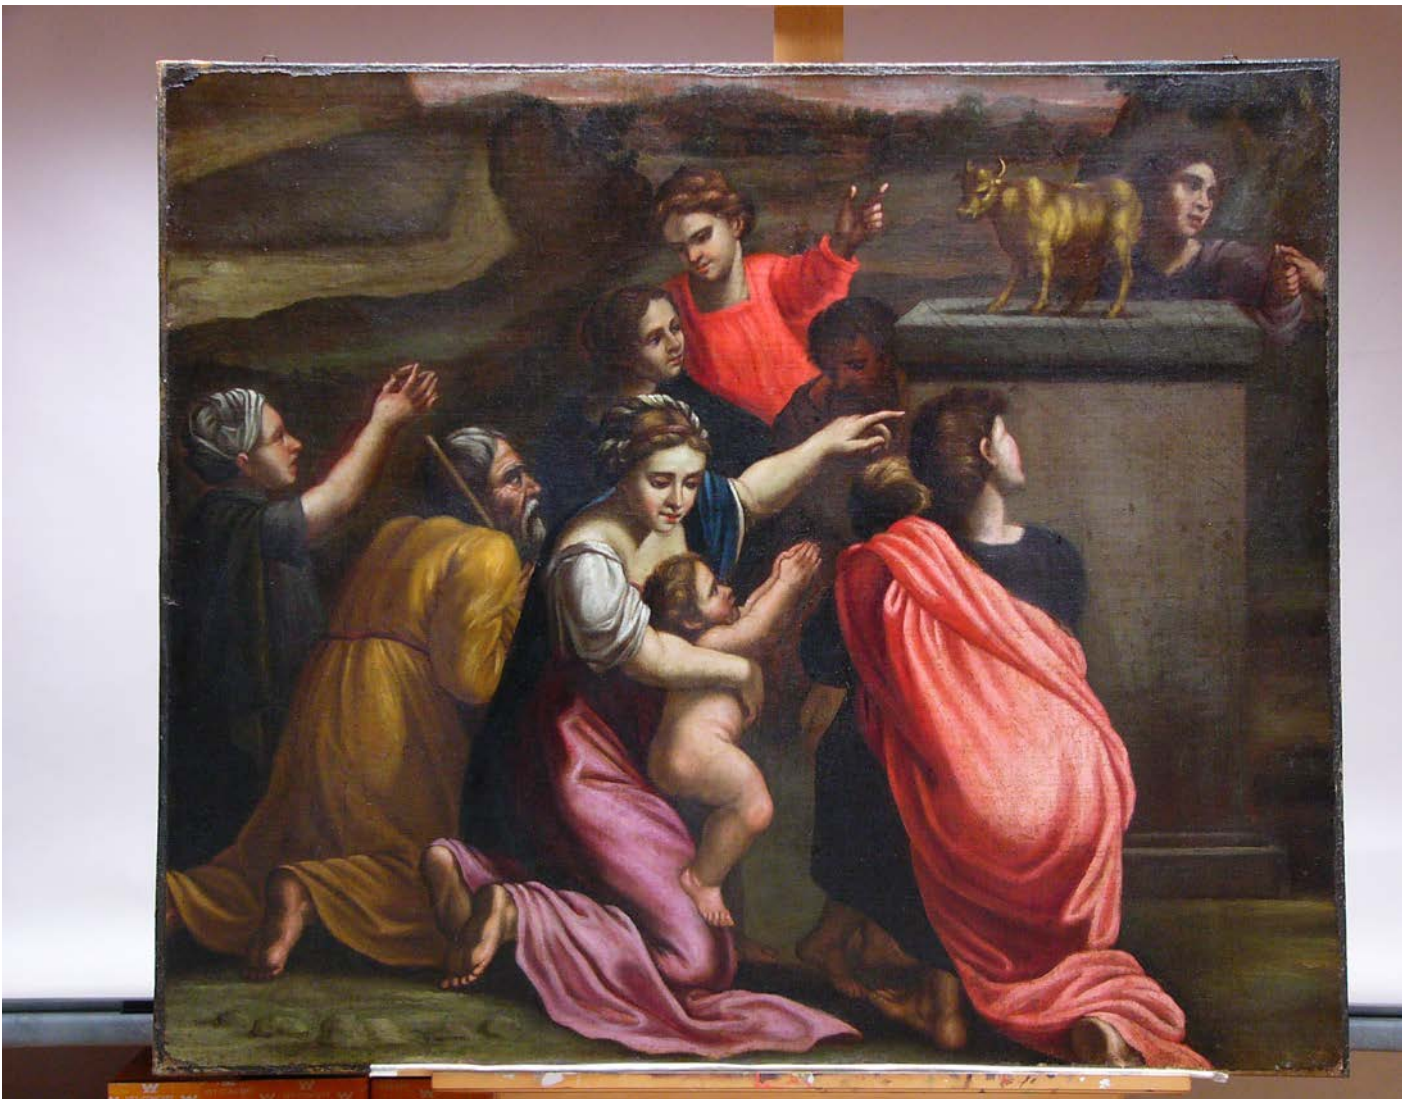
Abb. 10 Gesamtansicht des Gemäldes nach der Restaurierung.
